## Enköpings stadshotell En kulturhistorisk byggnadsbeskrivning

Johan Dellbeck 20 febr 2002

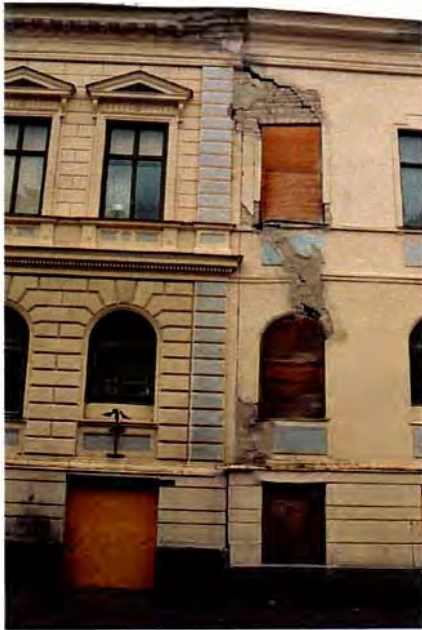
Att huset har sättningsskador har tidigare påpekats. Detta ger sig till känna i fasaderna genom ett stort antal sprickor i putsen. De flesta sprickorna är diagonalsprickor i fönsterbröstningarna. Särskilt kraftiga sprickbildningar och sättningsskador finns i skarven mellan den äldre och den yngre byggnadsdelen.

Den kraftigaste sprickan finns i skarven mellan tillbyggnaden och den ursprungliga byggnaden.

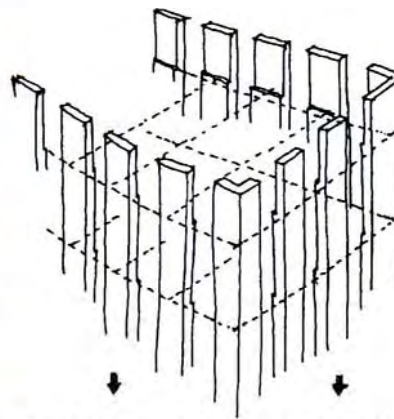
En flervåningsbyggnad av äldre modell skildrad som en serie murpelare sammanhållna av bjälklagens sega dragankarjärnsystem. Eventuella sättningar kan och får förekomma individuellt pelarna emellan.

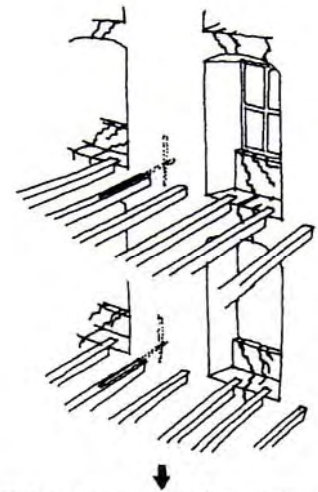
Sprickbildningens system: fönsterbröstningarna och den skevande karmen tar som svagaste element mellan murpelarna upp spänningarna i grunden. Sprickorna uppträder helt naturligt i detta område.

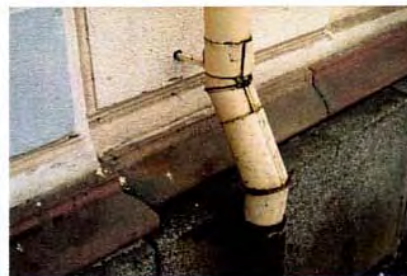
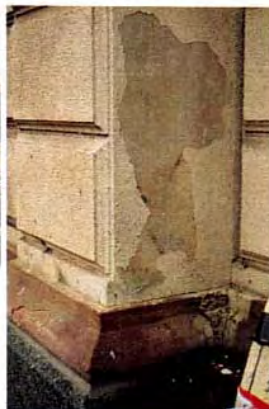
Den ursprungliga fasadputsen är bevarad. Putsen har vid senaste ommålningen sprutmålats med en plastfärg i ockra innehållande grov ballast som resulterat i en grov ytstruktur som känns främmande för denna typ av puts. Plastfärgen flagnar delvis och under den ses äldre ljusa lager av kalkfärg i ockratoner.

*Detalj av sockel och puts.  
Under plastfärgen finna  
ursprunglig kalkfärg.*

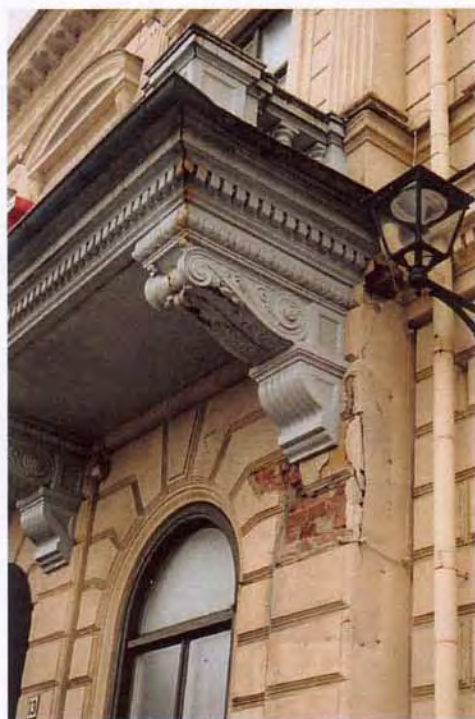
*Detalj av balkong. Frostsprängningar i putsen.*

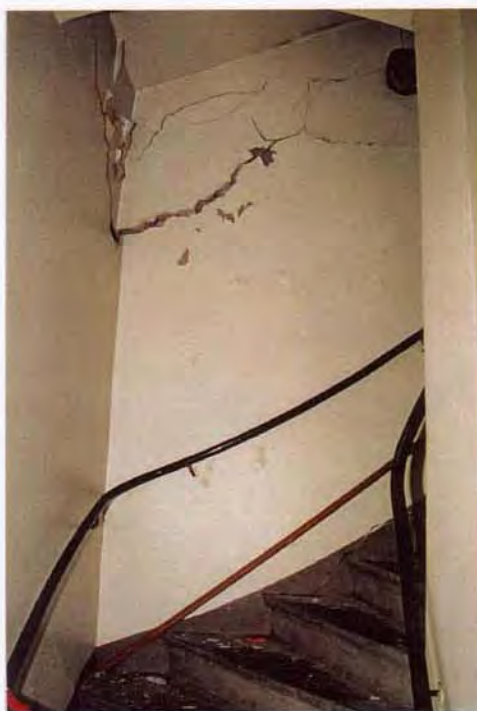
*Kökstrappan vid anslutningen mot tillbyggnaden. Sprickor i mur.*
