## Enköpings stadshotell En kulturhistorisk byggnadsbeskrivning

Johan Dellbeck 20 febr 2002

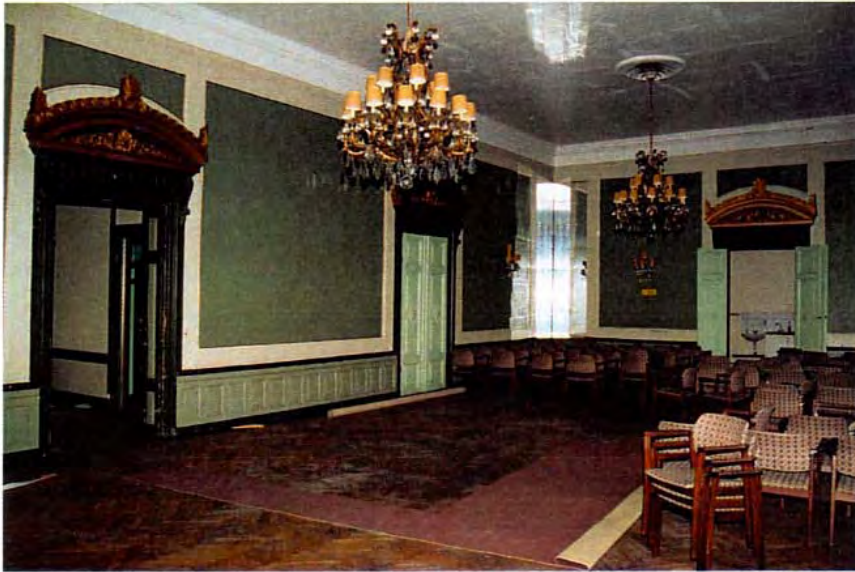
*Stora festsalen*

Festsalen har parkettgolv, bröstpanel, helfranska pardörrar, smygpaneler till dörrar och fönster, dörrfoder i nyrenässans, fältindelade väggar, putsad och profilerad taklist samt förgyllda frontonförsedda dörröverstycken. Rumshöjden är högre än i övriga rum i huset. Salen som helhet är ett utmärkt och mycket välbevarat exempel på en festlig och genomarbetad inredning i nyrenässans från 1870-talet.

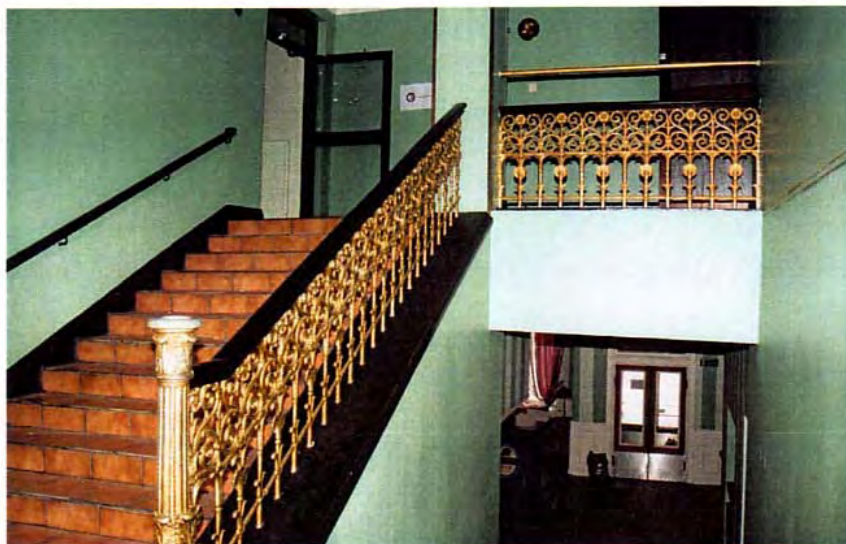
*Trappan*

Rakt fram från entrén sett ligger trapphuset. Trappan har idag klinkerbelagda plansteg men troligen finns ursprungliga plansteg av natursten bevarade under klinkerstenarna. Trappräcket är av gjutjärn med överliggare i trä. Trappräcket och ändstolpen har en tidstypisk utsmyckning. På vilplanet står en förgylld spegeltrymå i nyrenässans.

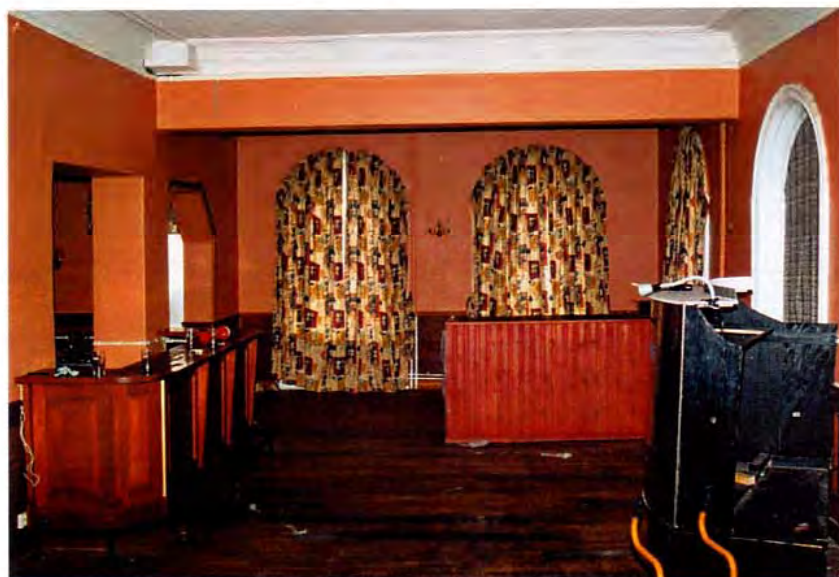
*F.d. cafélokalen. Fönster med smygpanel, putsad, profilerad taklist.*

De f.d. cafélokalerna är mycket förändrade genom att stora håltagningar gjorts i väggar så att det gamla rumssambandet gått förlorat. Dock finns ursprungliga detaljer kvar såsom en putsad, profilerad taklist i rummen mot torget samt smyg- och bröstpanel till samtliga fönster.

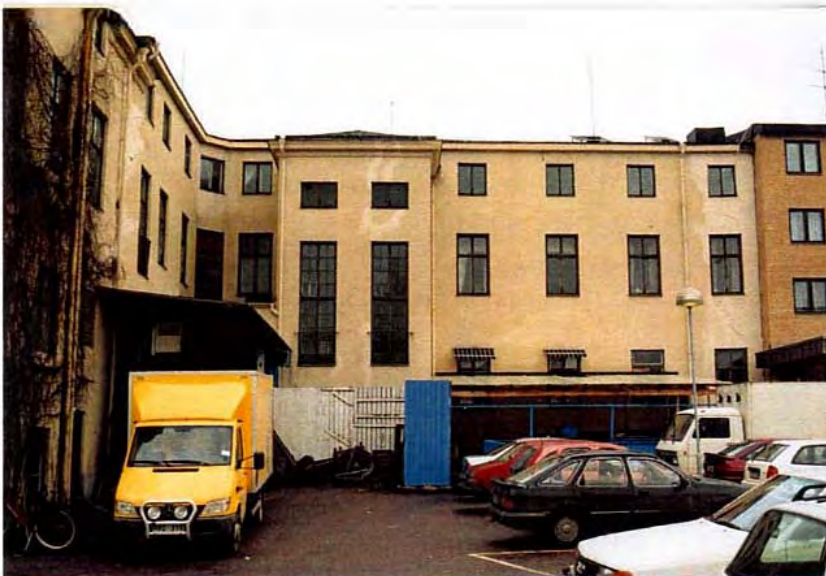
*Gårdsfasad*

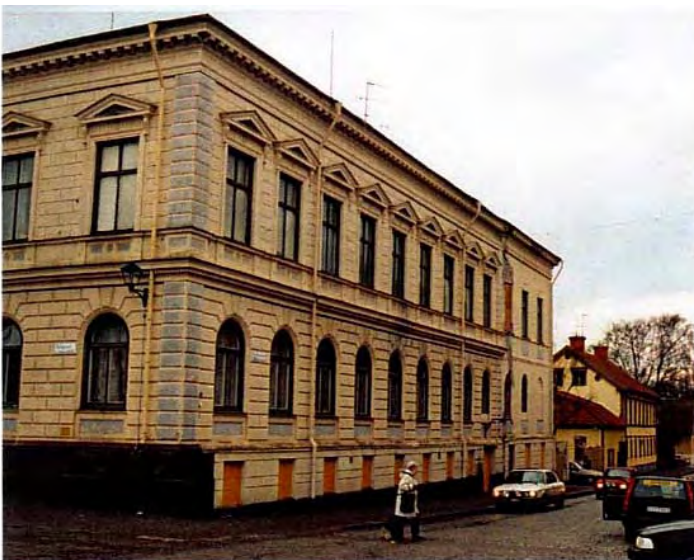
Att huset har sättningsskador har tidigare påpekats. Detta ger sig till känna i fasaderna genom ett stort antal sprickor i putsen. De flesta sprickorna är diagonalsprickor i fönsterbröstningarna. Särskilt kraftiga sprickbildningar och sättningsskador finns i skarven mellan den äldre och den yngre byggnadsdelen.

*Fasad mot Kyrkogatan.*

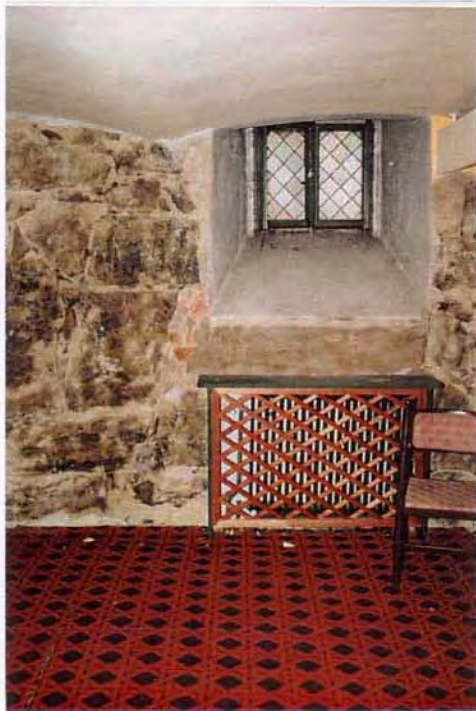
Har på senare år till stor del inretts till ”pub” med mjuka heltäckningsmattor resp laminat på golvet. I övrigt har källaren ett sekundärt gjutet betonggolv. Källarmurarna i gråsten är delvis synliga. Taket består av murade stickvalv mellan stålbalkar av järnvägsräls. Denna typ av brandsäkra bjälklag var en nyhet i 1870-talets byggnadsteknik.

*Källaren, fönster mot torget. Brandsäkert bjälklag från 1879.*

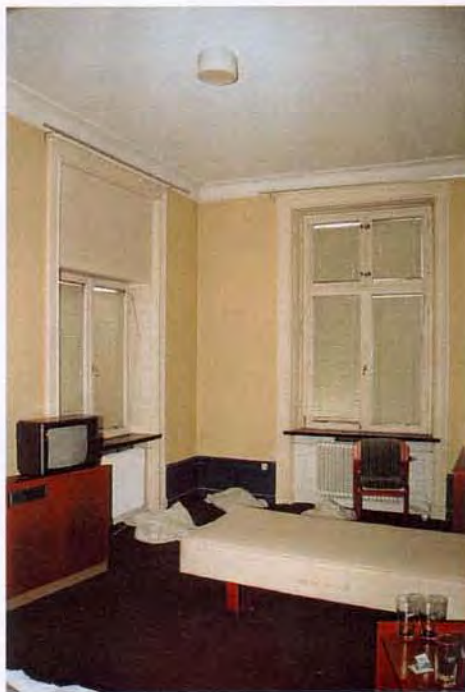
Flygeln mot Kyrkogatan har mittkorridor omgiven av resanderum som till stor del präglas av en modernisering omkring 1940. Ursprungliga detaljer i form av fönsterfoder finns dock kvar. I hörnrummet med fönster mot både torget och Kyrkogatan finns dessutom smygpanel och

*Hörnrum mot torget och Kyrkogatan. Del av en större f.d. 2-rumssvit med påkostad inredning.*
